ПОЯСНИТЕЛЬНАЯ ЗАПИСКА

АНАЛИЗ НАДЕЖНОСТИ ТОПЛИВНЫХ СИСТЕМ ВС И МЕТОДЫ ЕЁ
ОБЕСПЕЧЕНИЯ

В третьем специальном разделе рассмотрен анализ развития особой ситуации в полете, приведшей к катастрофе самолета Ту-154М в районе аэродрома Домодедово, выявлены факторы опасности, повлекшие катастрофу, разработаны рекомендации по повышению безопасности полетов.

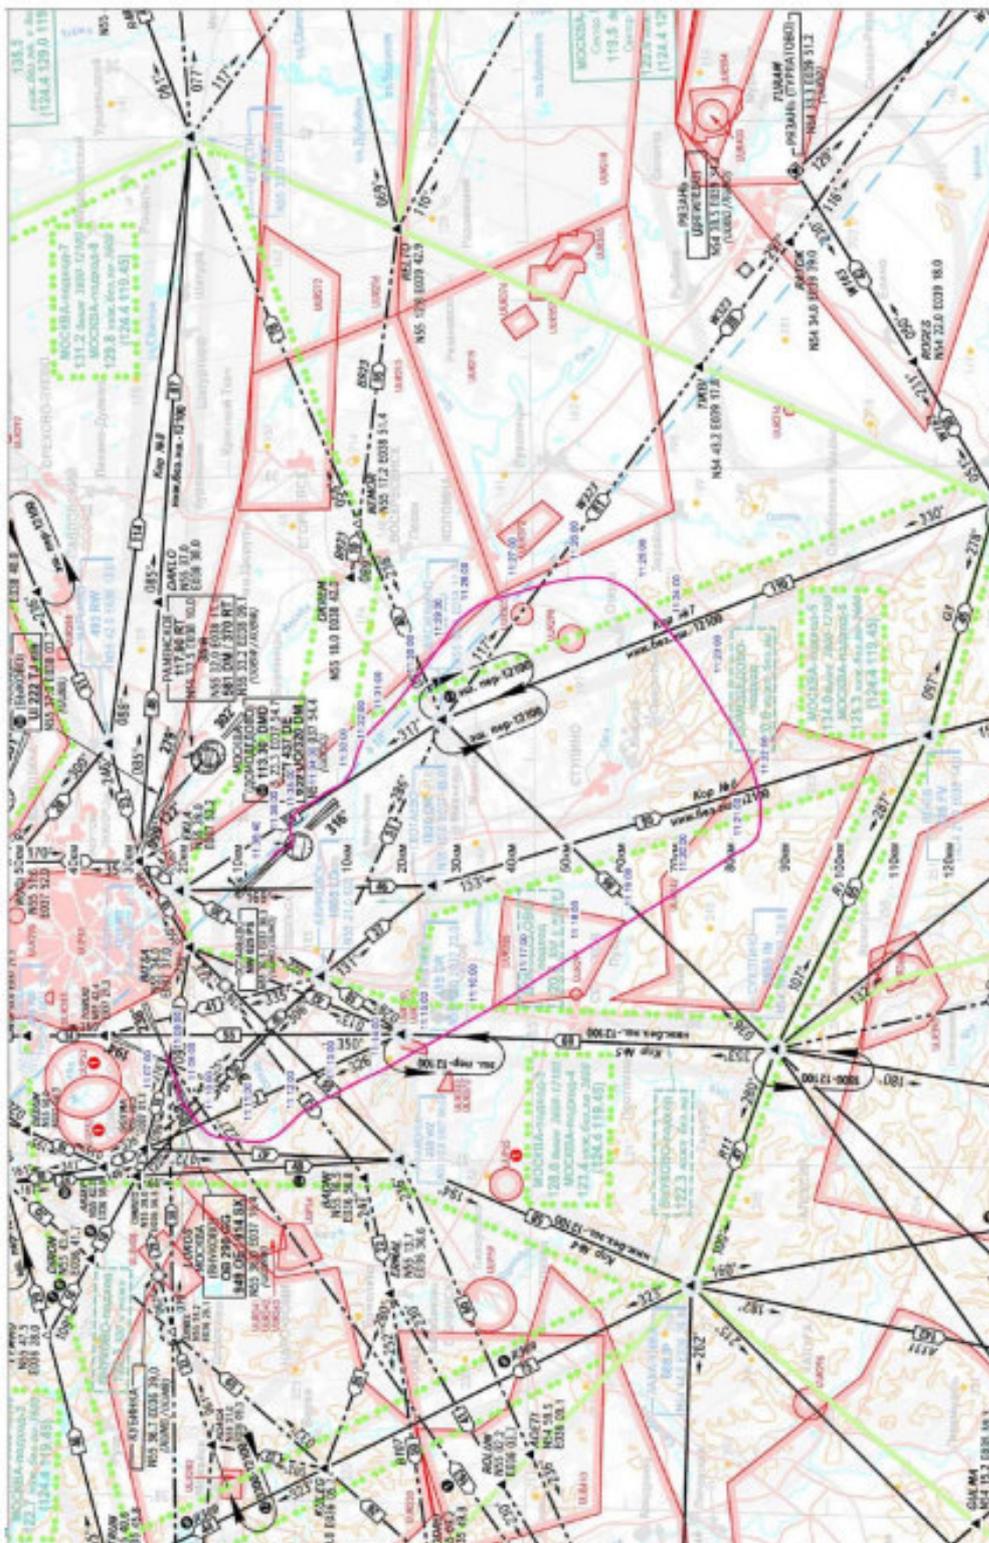
Рисунок 17 – Траектория полета ВС Ту-154М

На рисунке 17 показана траектория полета Ту-154М RA-85744, на котором наглядно видны места разворотов, а также переход на векторение в аэропорт Домодедово.

В 11:20 самолет находился на высоте 9100 метров, на удалении 110 км от аэропорта Внуково. Экипаж запросил возвращение на аэродром вылета по причине неисправности правого двигателя. После этого произошел отказ генератора сначала двигателя №1, а затем №3.

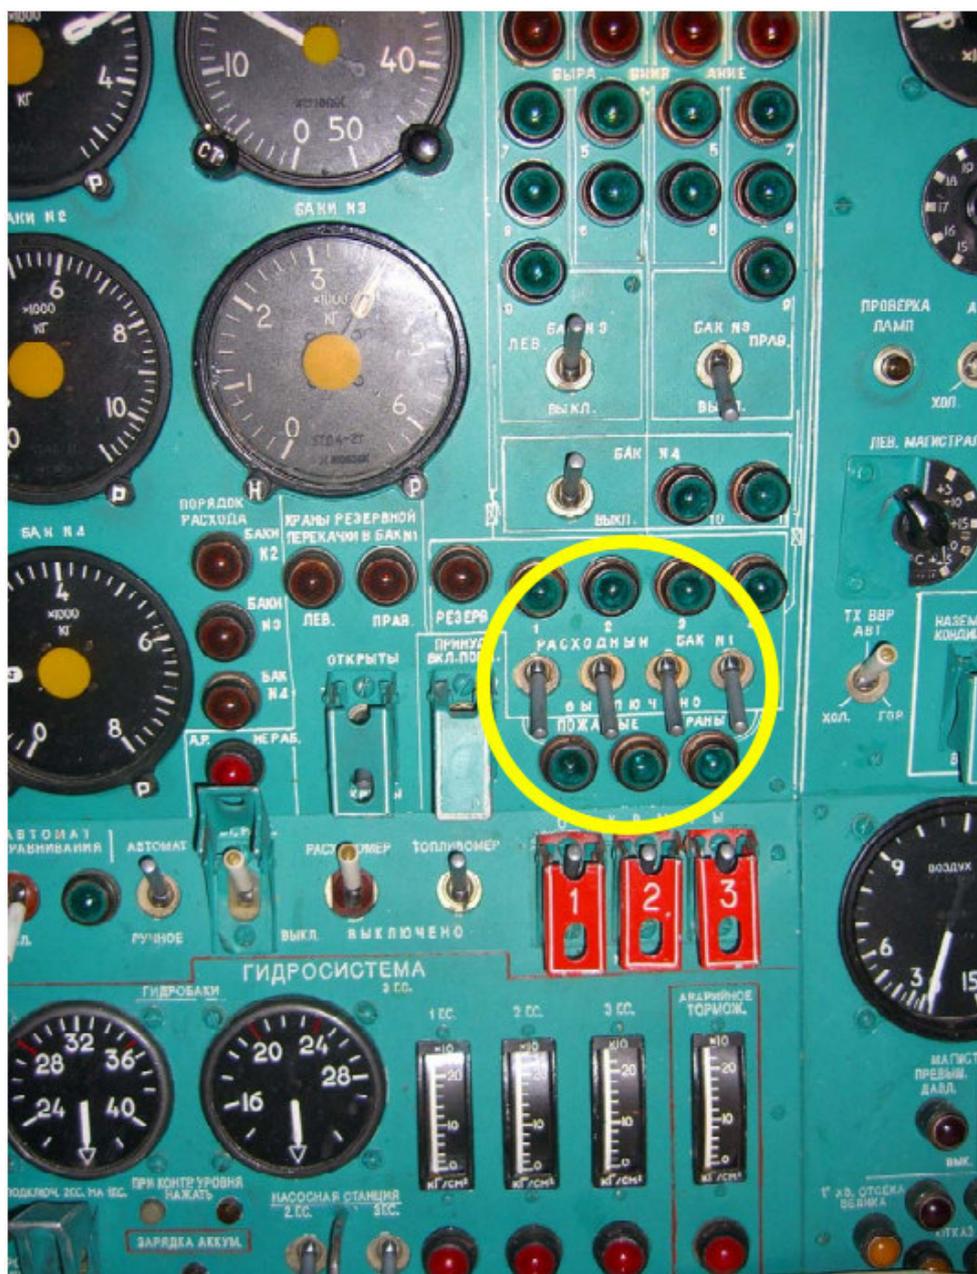
Рисунок 19 – Положение переключателей подкачивающих насосов Ту-154 RA-85744

На рисунке 19 видно, что переключатели подкачивающих насосов, находящиеся на панели бортинженера, не зарезервированы предохранительным колпачком, а также находятся в положении ВЫКЛЮЧЕНО.

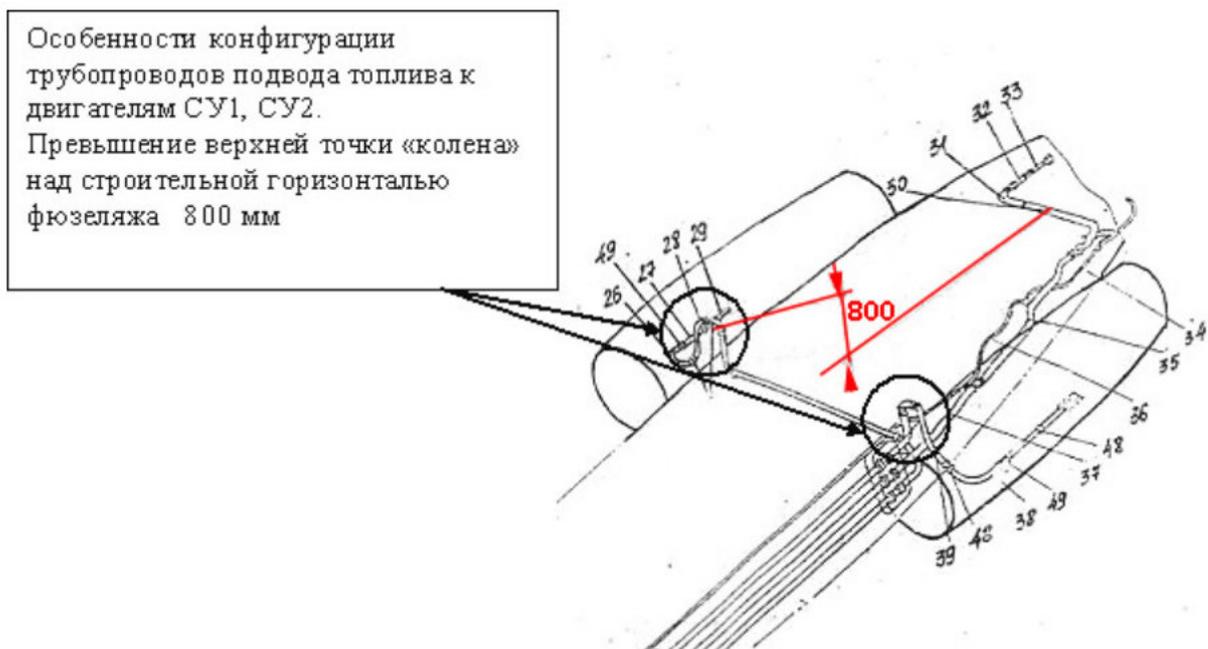
Рисунок 20 – Схема прокладки топливных трубопроводов к двигателям ВС ТУ-154М

На рисунке 20 рассмотрены особенности расположения трубопроводов к двигателям №1 и №2, на котором наглядно показано, что трубопровод возвышается на 80 см на входе к двигателям.

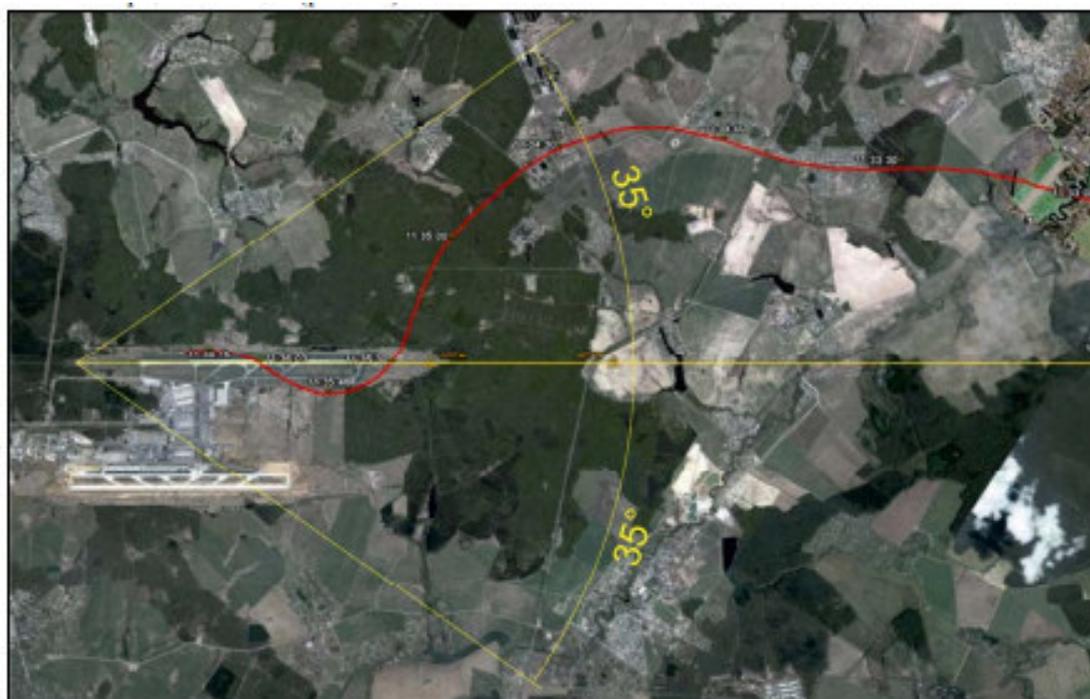
Рисунок 21 – Траектория полета Ту-154М в зоне КРМ

Экипаж пытался парировать правое уклонение, создав значительный левый крен, который доходил до 32° . К 11:36 высота была 60 метром, однако диспетчер докладывал о левом клонении на 500 метров от оси и удалении 1 км. На сообщение диспетчера командир среагировал правым креном до 25° . Заход осуществлялся на полосу 32 права в аэропорту Домодедово (рисунок 21).

В 14:36 по Московскому времени была произведена жесткая посадка в 88 метрах правее ВПП 32R в условиях сложных метеоусловий и низкой облачности (НГО 120-150 метров). За 350 метров произошло до конца полосы касание земли. Самолет пересек ВПП и выкатился на левую боковую полосу безопасности. После столкновения с рельефом самолет разрушился на две части (в 1175 метрах от первого касания), что можно заметить на рисунке 22. Стойки шасси, а также хвостовое оперение самолета были оторваны. Значительные повреждения получила носовая часть ВС. Разрушение произошло в 9 метрах от бетонного забора аэропорта Домодедово, в 63 метрах левее оси ВПП. В результате катастрофы пожара не было.

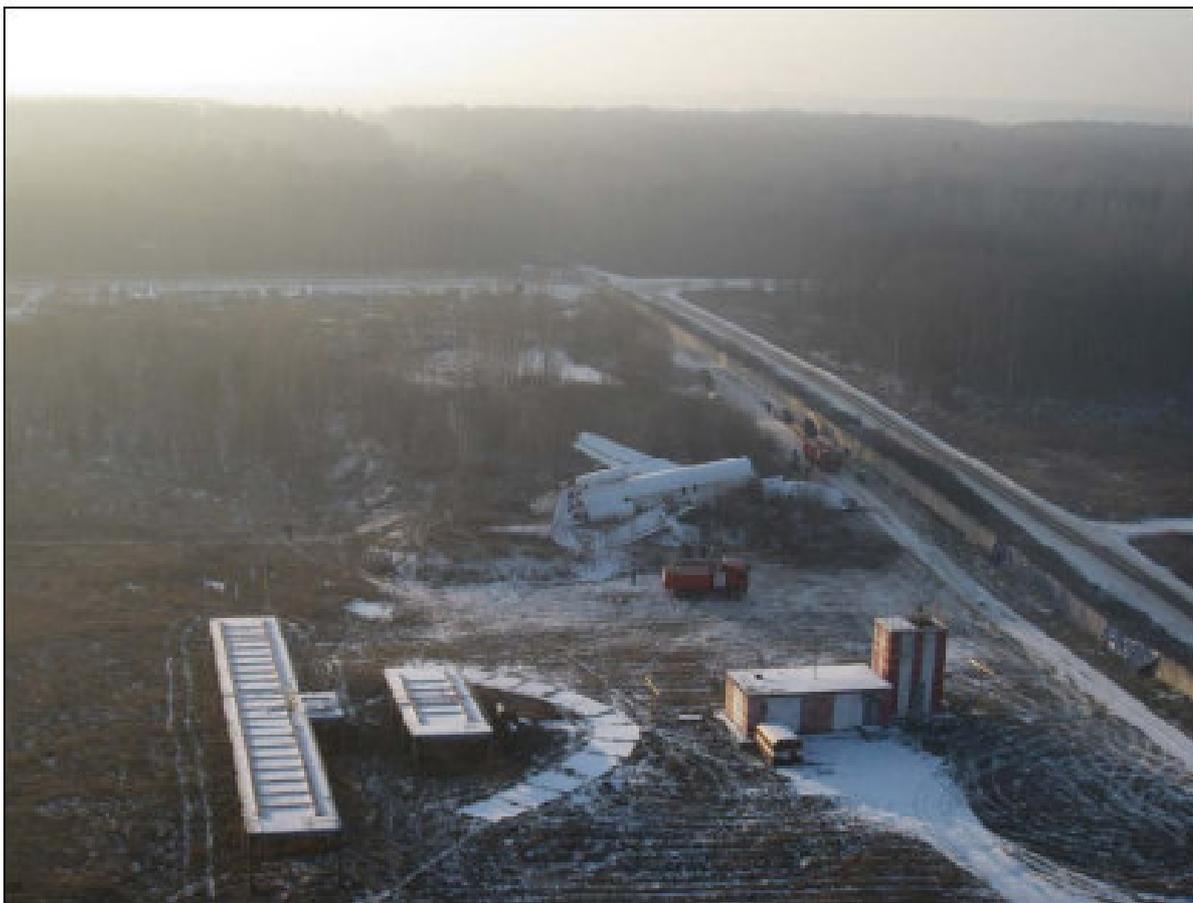
Рисунок 22 – Место АП

На рисунке 22 показано разрушение самолета вблизи от бетонного ограждения аэропорта Домодедово, можно заметить, что фюзеляж ВС разрушен на две части.

К возможным версиям причин возникновения пульсаций мгновенного расхода топлива, а также падения давления перед насосами двигателей комиссия отнесла следующее:

- Засорение фильтров тонкой очистки по причине загрязнения авиатоплива;
- Поврежденные (рассоединённые) трубопроводы магистралей, подающих топливо к двигателям;
- Пустые расходные баки;
- Повреждение (неисправное состояние) насосов двигателей;
- Выключение или неисправность в полете подкачивающих топливных насосов расходного бака, а также системы сигнализации их работы;
- В цепях управления включением топливных насосов расходного бака отсутствовало электропитание;
- Отсутствие электропитания переменным током топливных насосов;
- Система дренажа топливных баков (приемные отверстия) была засорена;
