ПОЯСНИТЕЛЬНАЯ ЗАПИСКА

к выпускной квалификационной работе в форме дипломной работы  
на тему:

КОНСТРУКЦИЯ И ЛЕТНАЯ ЭКСПЛУАТАЦИЯ ПРИЕМНИКОВ ПОЛНОГО  
И СТАТИЧЕСКОГО ДАВЛЕНИЯ ВС SSJ-100

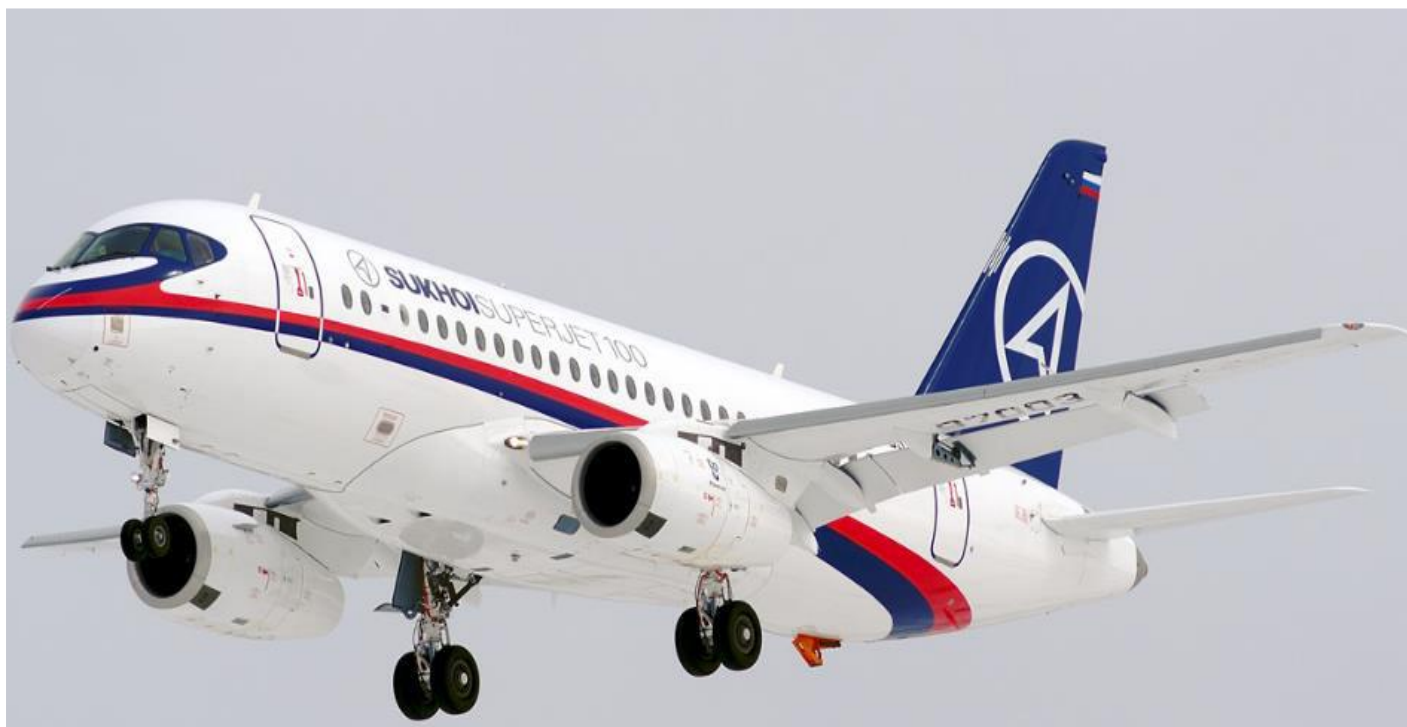
Рисунок 1- Общий вид самолета SSJ100

Общий вид самолета представлен на рисунках 1,2 и 3.

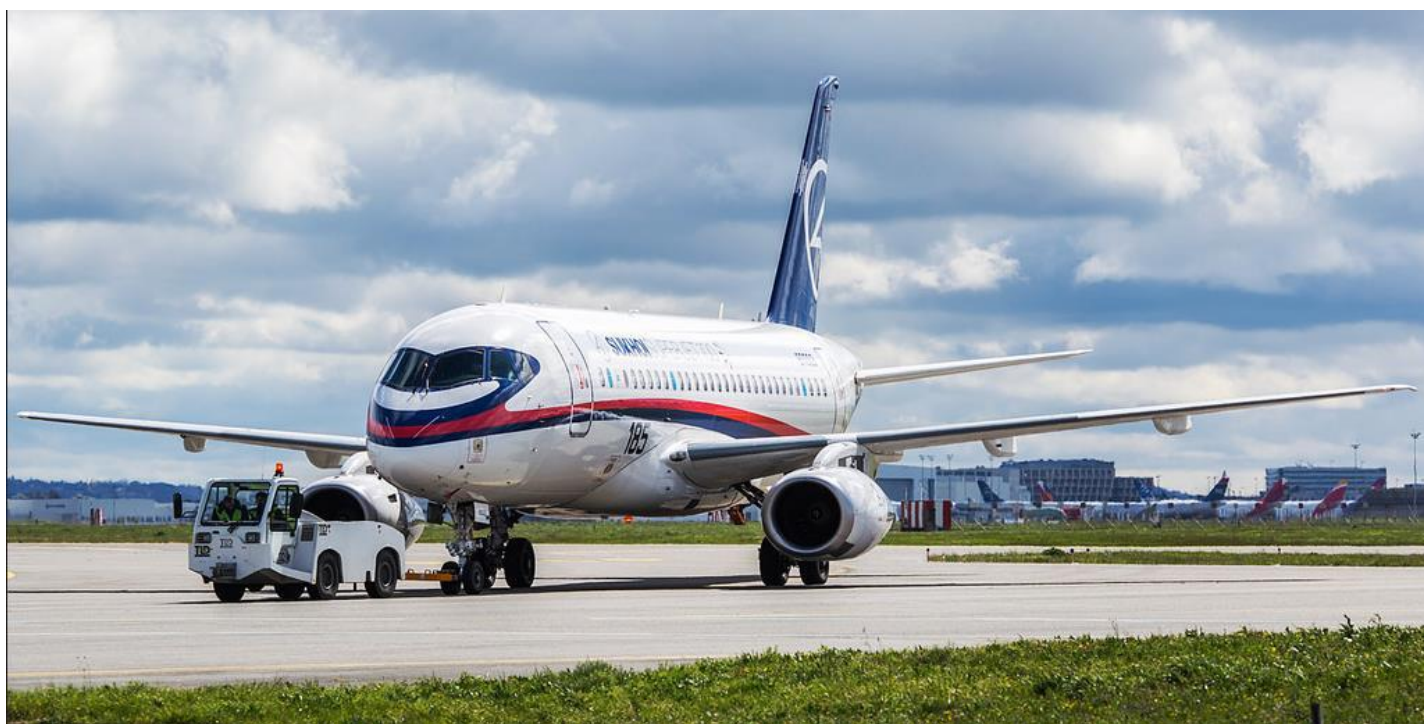
Рисунок 2- Самолет SSJ100

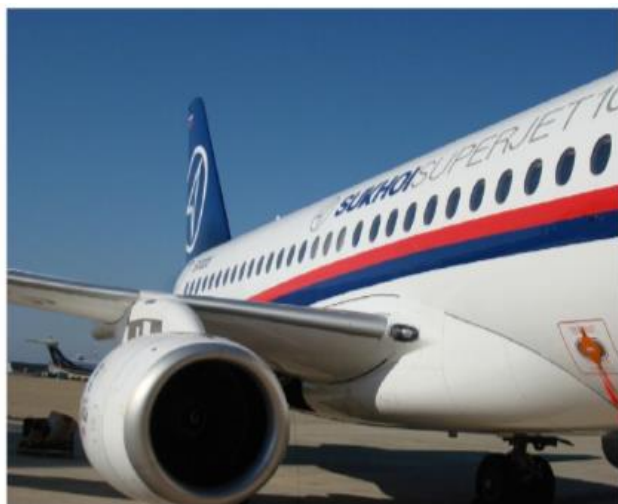
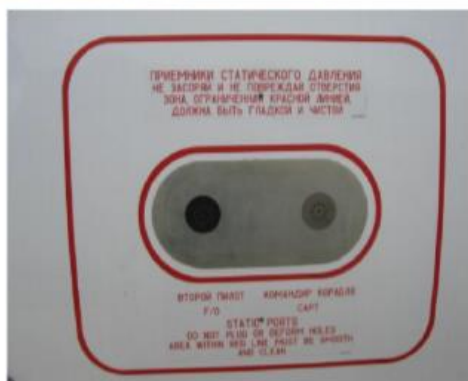
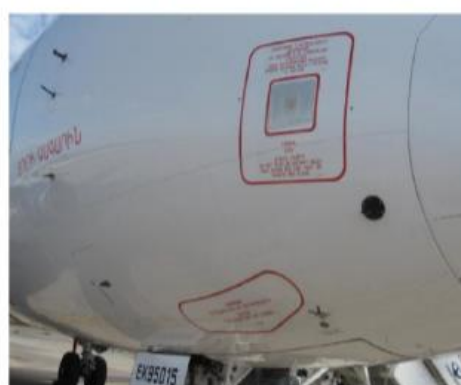
Рисунок 14- Приемники статического давления на самолете

Приемник статического давления изображен на рисунках 13,14.

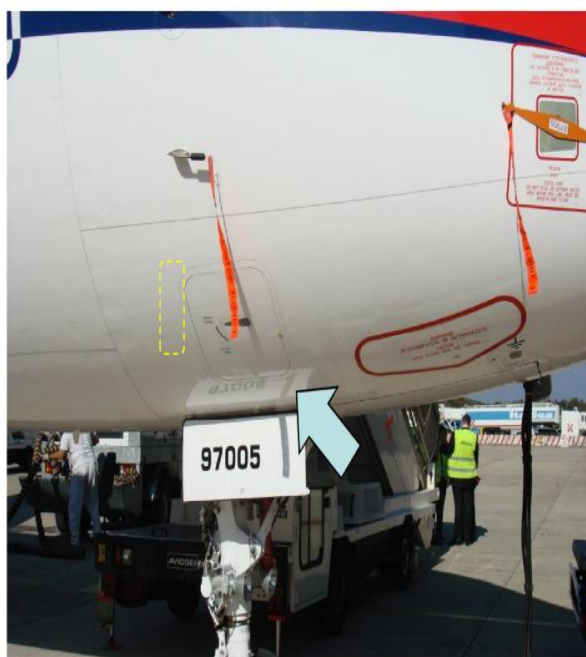
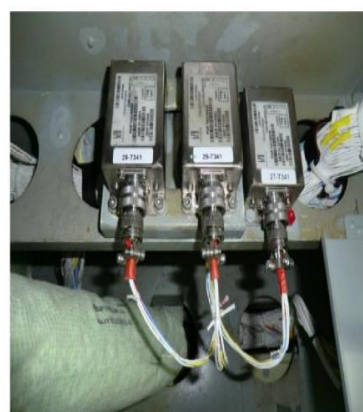
RH Forward Service Compt.

26VAC autotransformers

Рисунок 20 - Вычислители воздушных сигналов

738 в виде дискретных команд, в инерциальную систему (IRS), модули вычислителя ядра и ввода/вывода (CPIOM), цифровую систему управления двигателями (FADEC), на дисплеи, в вычислитель системы самолетовождения (FMS). Внешний вид ADC и расположение изображены на рисунке 19.

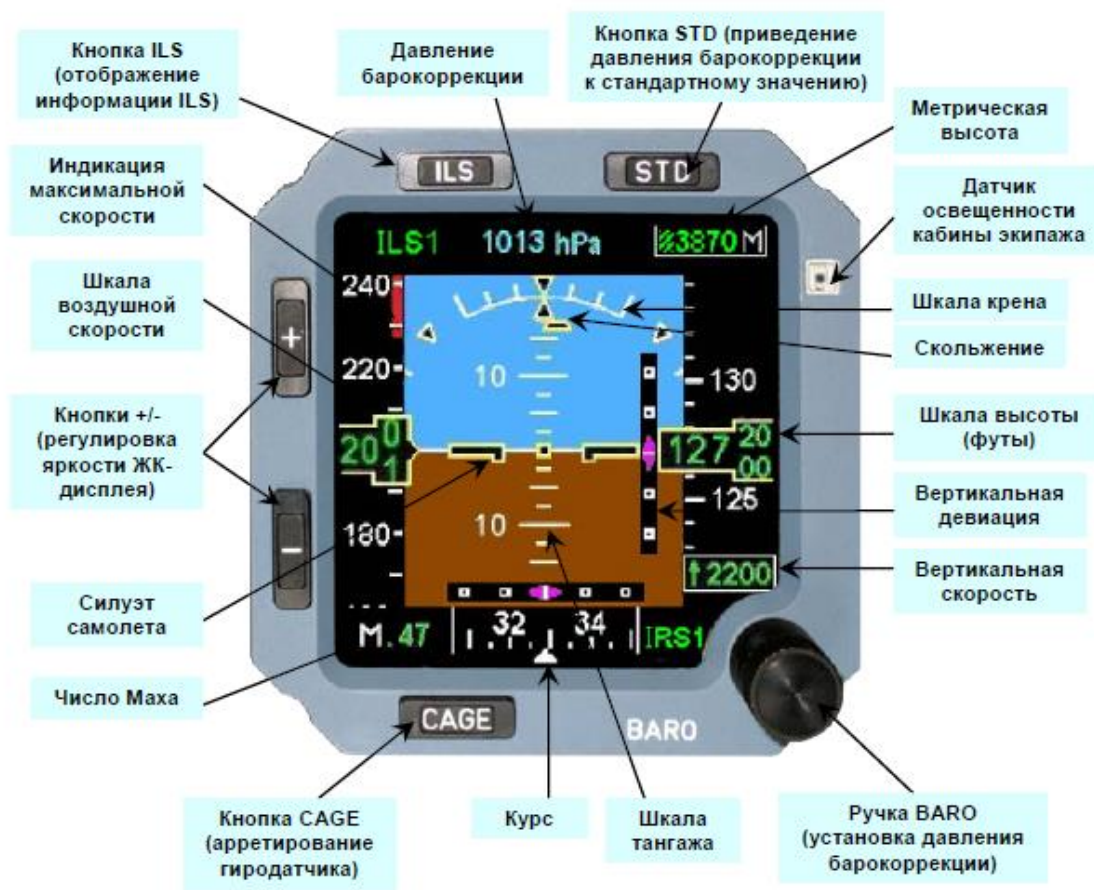
- Кнопка CAGE для арретирования гиродатчика.
- Кнопка STD для приведения значения давления барокоррекции к стандартному значению: 1013.25 гПа или 29.92 дюймов рт. ст.
- Поворотная ручка BARO для установки давления барокоррекции.
- Кнопка ILS для индикации информации ILS: Курсовой маяк, Глиссада.
- Кнопки "+" и "-" для регулировки яркости ЖК-дисплея[2].

Рисунок 25 - Органы управления и индикация Интегрированного электронного резервного прибора

На лицевой стороне IESI имеются следующие органы управления (см. рисунок 26):

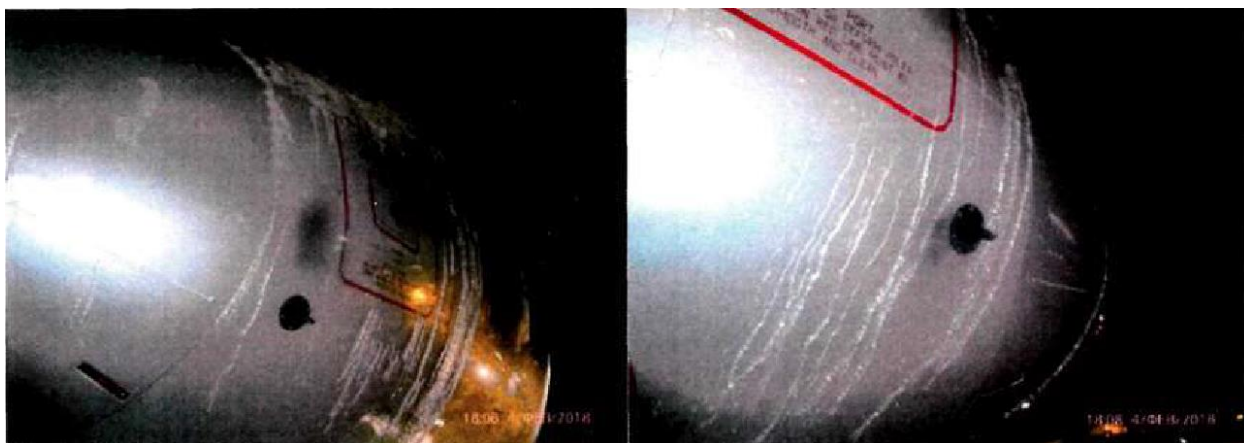
перед приемниками полного давления, показанные на рисунке 25, происходящее вследствие таяние снега от обогреваемого остекления кабины пилотов в условиях обильного ливневого снегопада при отрицательной температуре наружного воздуха (минус 15°С/минус 20°С).

В процессе разбега ледяные наросты отрываются от фюзеляжа и попадают в приемники полного давления, при режиме слабого обогрева и температурах внутри каналов близких к отрицательным, данные отложения не успевают таять и вызывают закупорку с последующим расхождением приборной скорости у командира и второго пилота.

Рисунок 27 - Образование ледяного нароста вызванное замерзанием тающего снега с остекления кабины экипажа

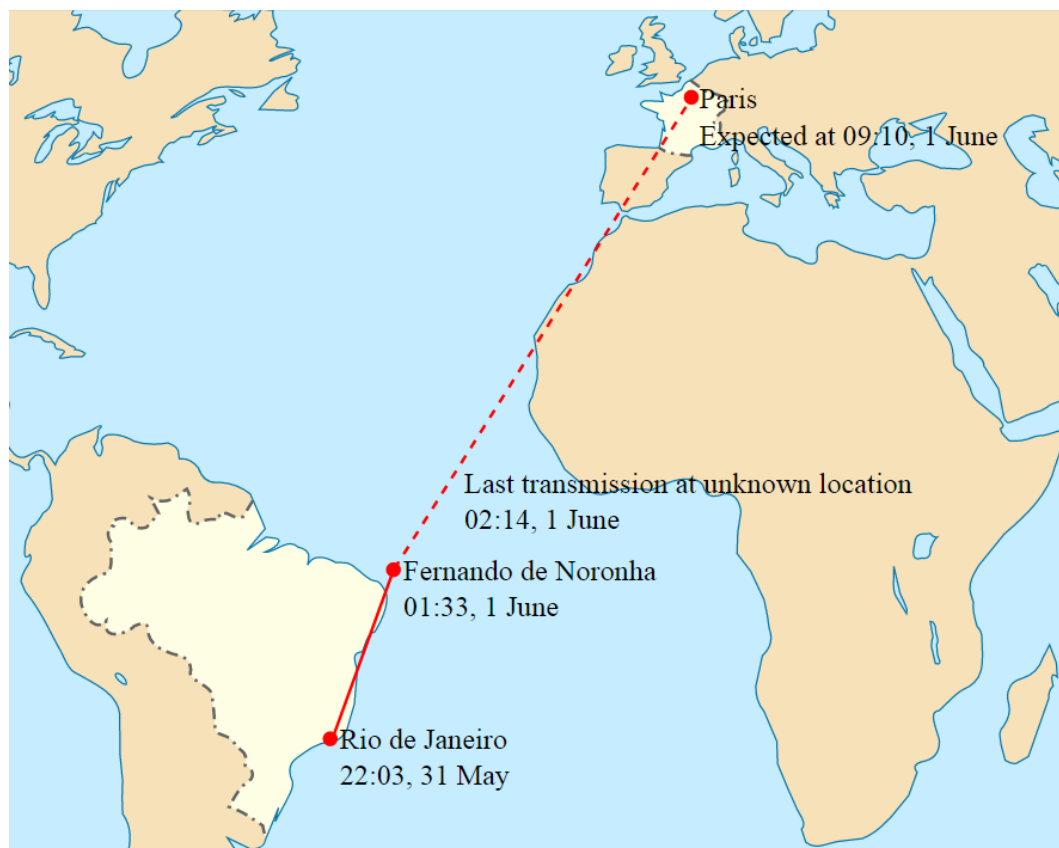
Рисунок 30 - Примерная схема полета рейса AF447
